# 北千葉道路建設事業における 環境影響評価とヨシ原造成について

平成26年 8月27日

千葉県北千葉道路建設事務所

# ヨシ原造成全体図

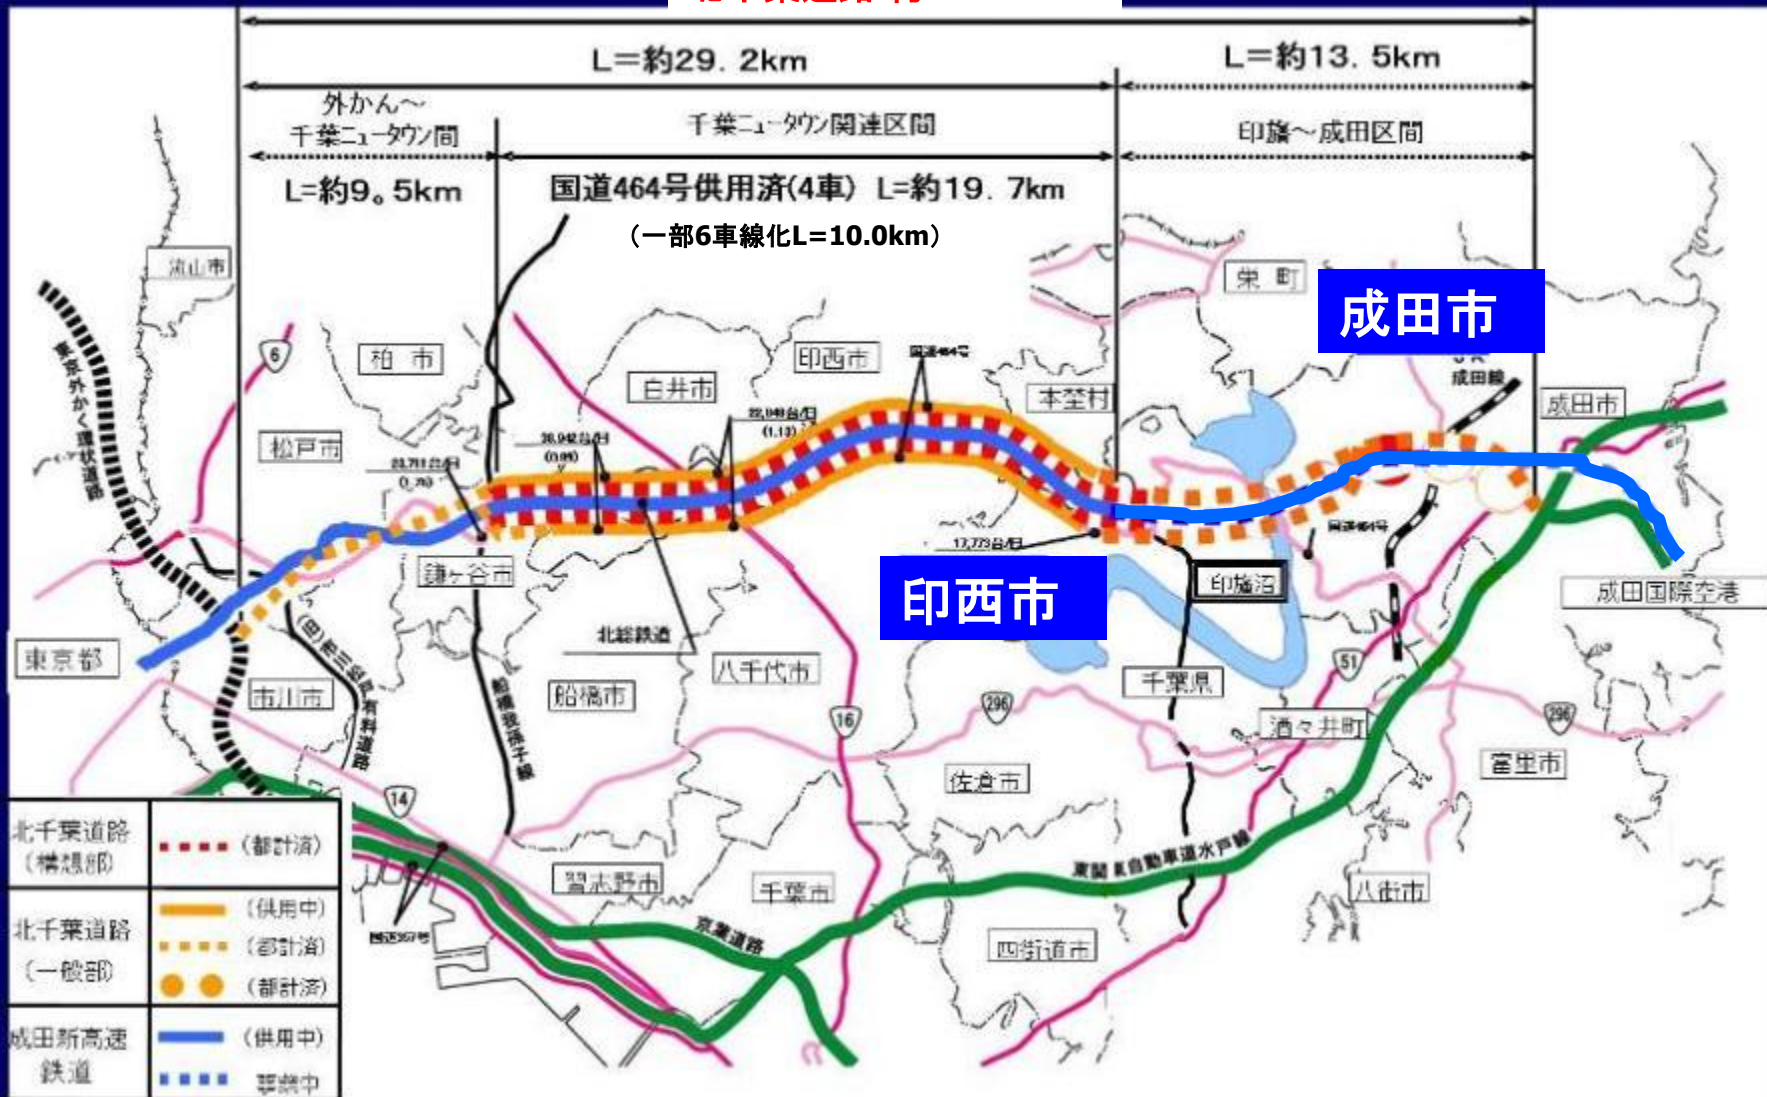
北千葉道路 約L=43km

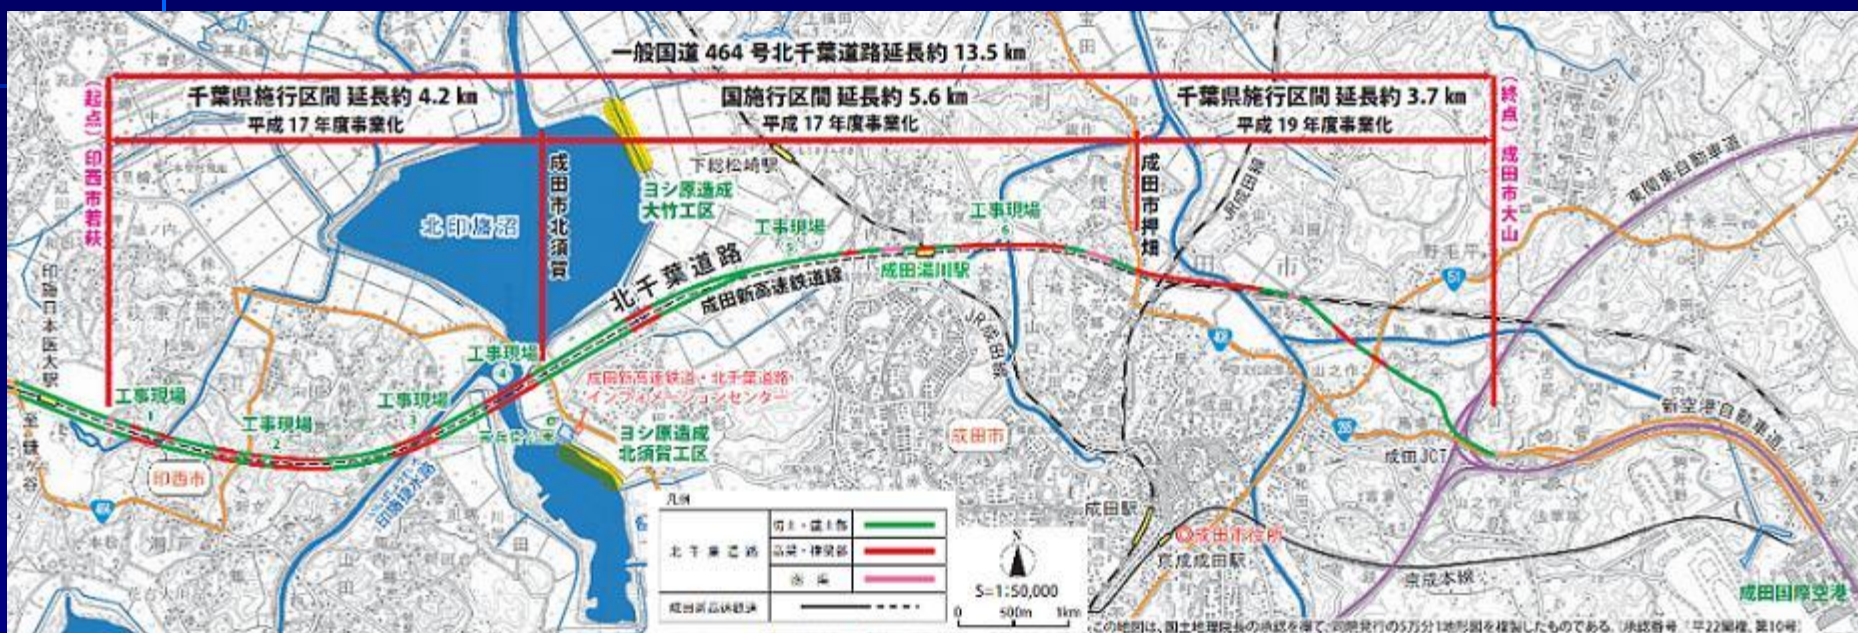
北千葉道路ニュースVol.2より抜粋

路線名 : 一般国道464号 北千葉道路  
延長 : 約13.5km(内、鉄道との一体整備区間 延長約10.0km)  
車線数 : 4車線

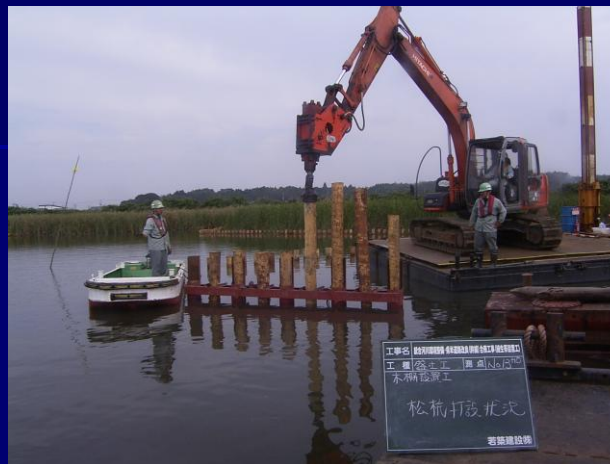
2. 松杭打設

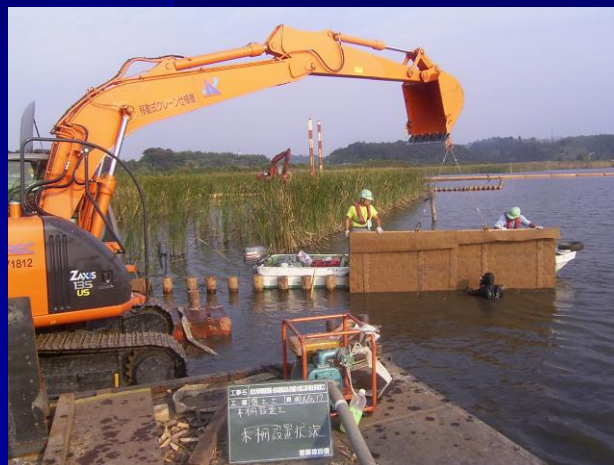
4. 柵板設置①

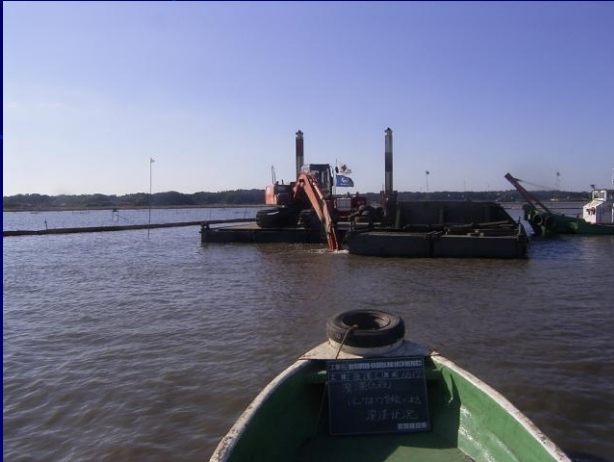
7. バックホウ浚渫

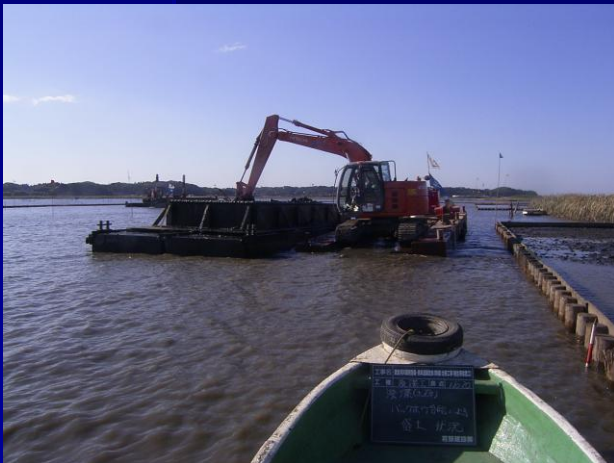
10. バックホウ盛土①

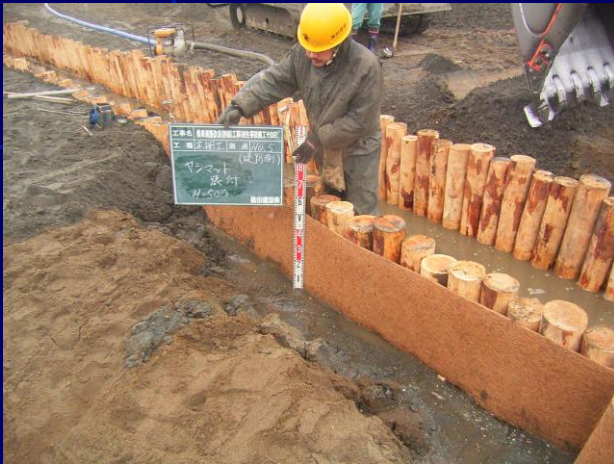
7. 吸出し防止材設置

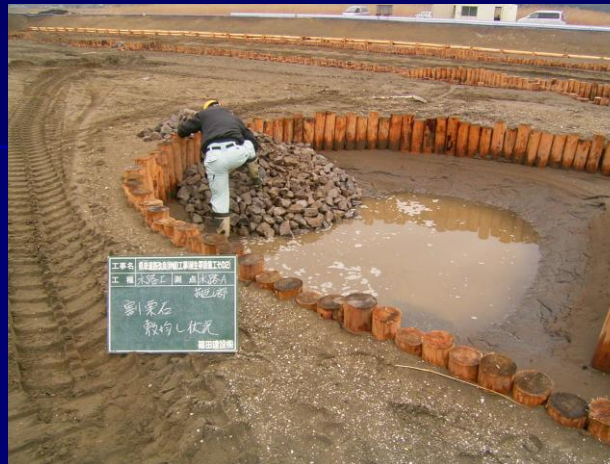
8. 割栗石設置

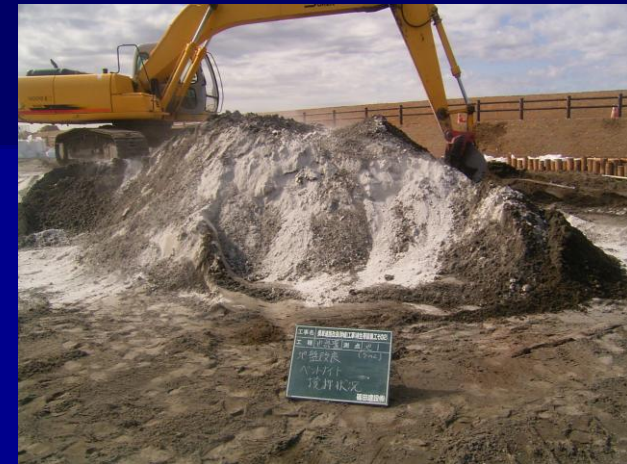
9. 地盤改良工(池底)

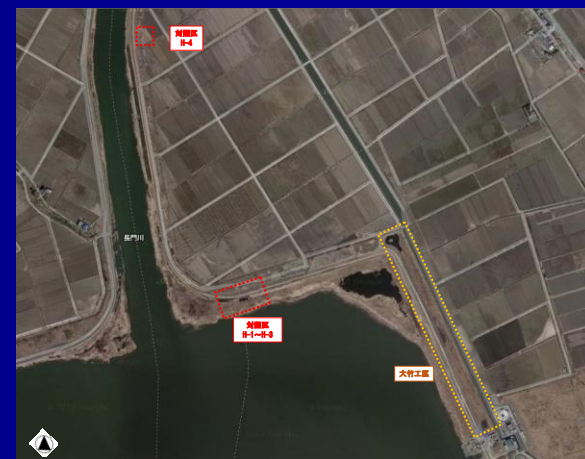
## 大竹工区調査位置

\* H-1、H-4は、2工区～4工区(堤内地)の対照区、H-2、H-3は、1工区(堤外地)の対照区

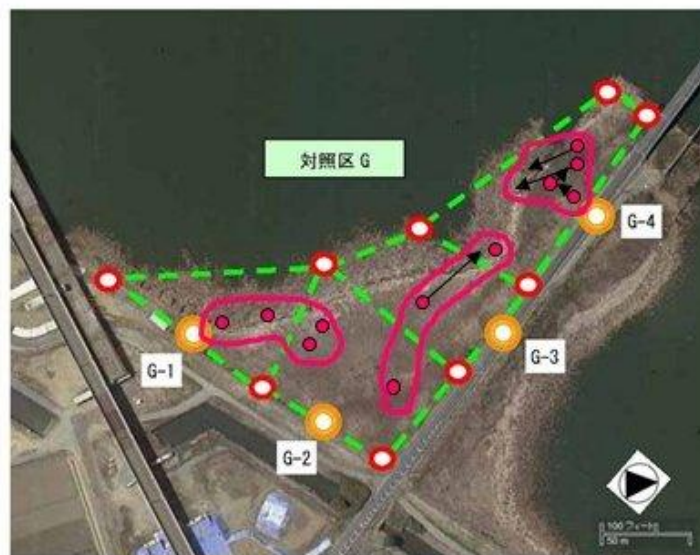
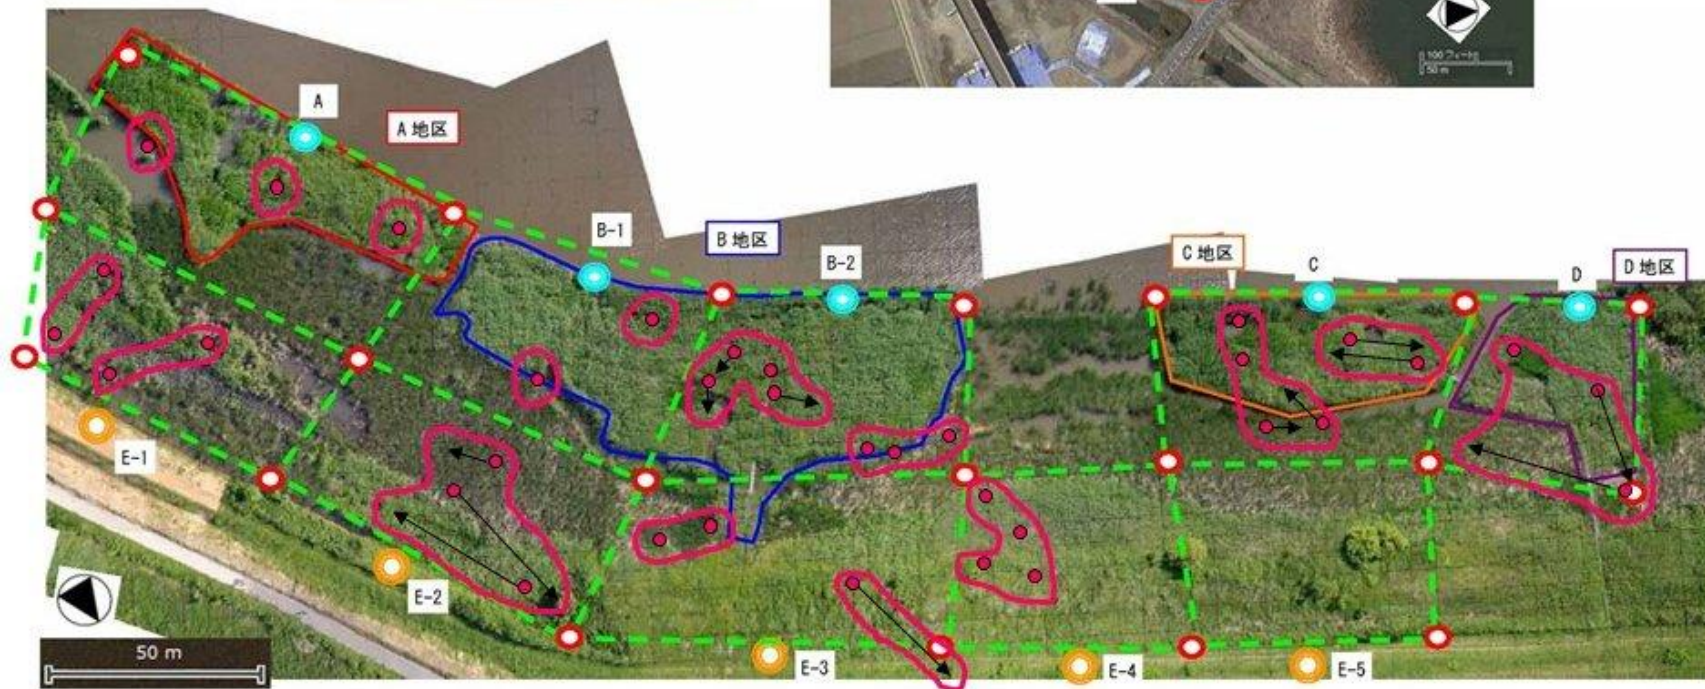
# 北須賀工区・鳥類利用実態調査結果(平成26年度テリトリーマップ)

## オオヨシキリ

● = 3回目(6月1日)

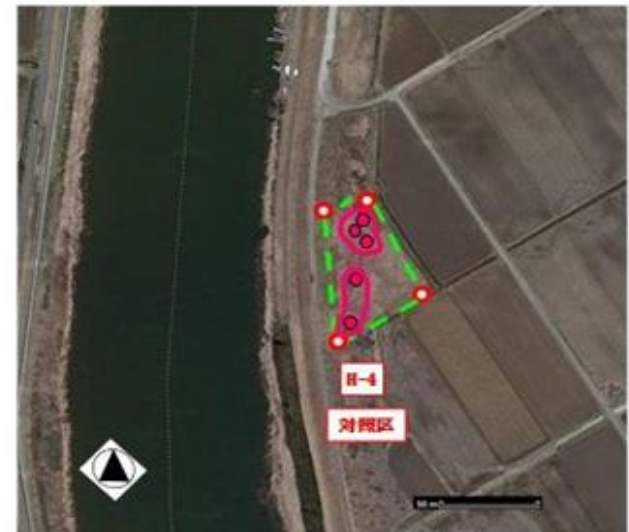
# 大竹工区・鳥類利用実態調査結果(平成26年度テリトリーマップ)

## オオヨシキリ

● = 3回目(6月1日)
