印旛沼流域水循環健全化計画  
第1期行動計画（案）

2010年度  
計画の進捗状況報告  
（案）

印旛沼流域水循環健全化会議

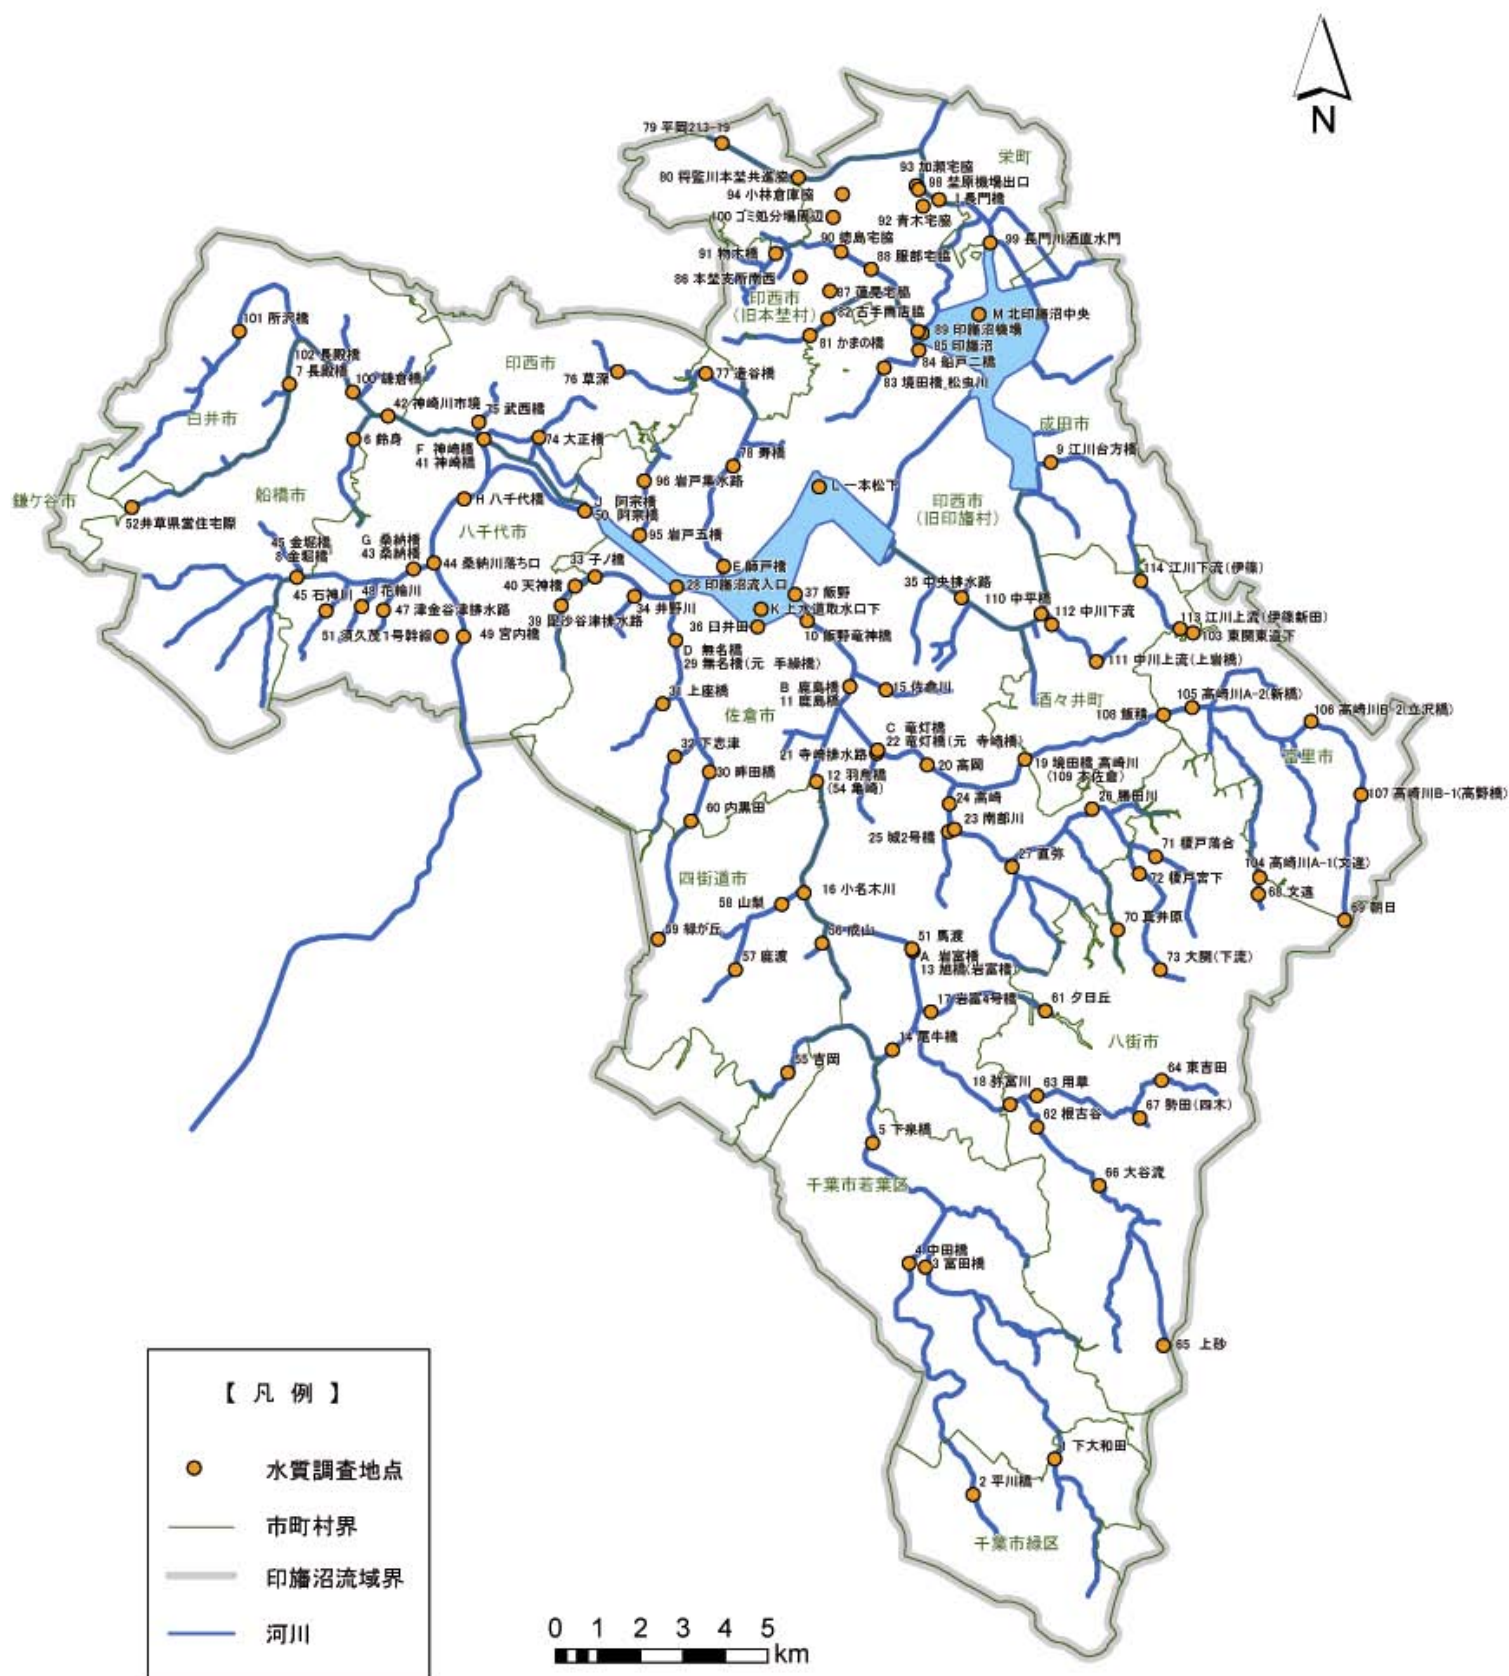
図 2.1 県及び市町村における水質調査地点位置図

印旛沼流域の市町では、図 2.1、及び表 2.3(1)～(2)に示す地点において水質調査が実施されています。そこで、市町に依頼して、2010 年度の水質調査データを収集・整理を行いました。

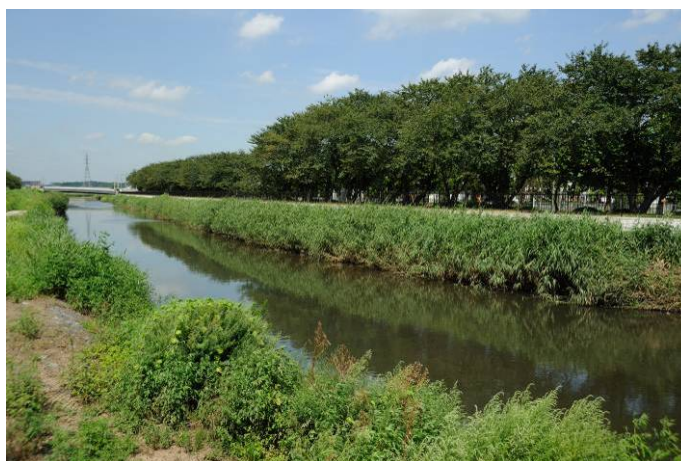
図 3.12 環境に配慮した河道整備(高崎川)

- ・ 2006 年度、2007 年度には避難勧告が出されましたが、浸水被害が発生した 2004 年度以降は、印旛沼流域で大規模な水害発生は生じていません。
- ・ 鹿島川、高崎川下流部において河幅を広げ、流下能力を改善する河道整備が進んでいる。
