# 循環かんがいによる印旛沼の 水質保全の取組について

＜印旛沼二期農業水利事業のあらまし＞

平成27年8月5日

農林水産省関東農政局 印旛沼二期農業水利事業所

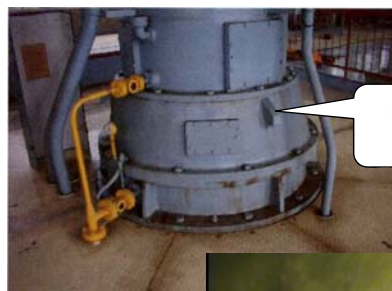
油漏れが生じている  
吉高機場排水ポンプ内部の油圧部分  
からの油漏れ

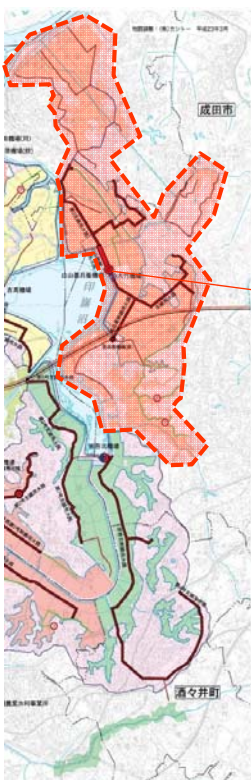
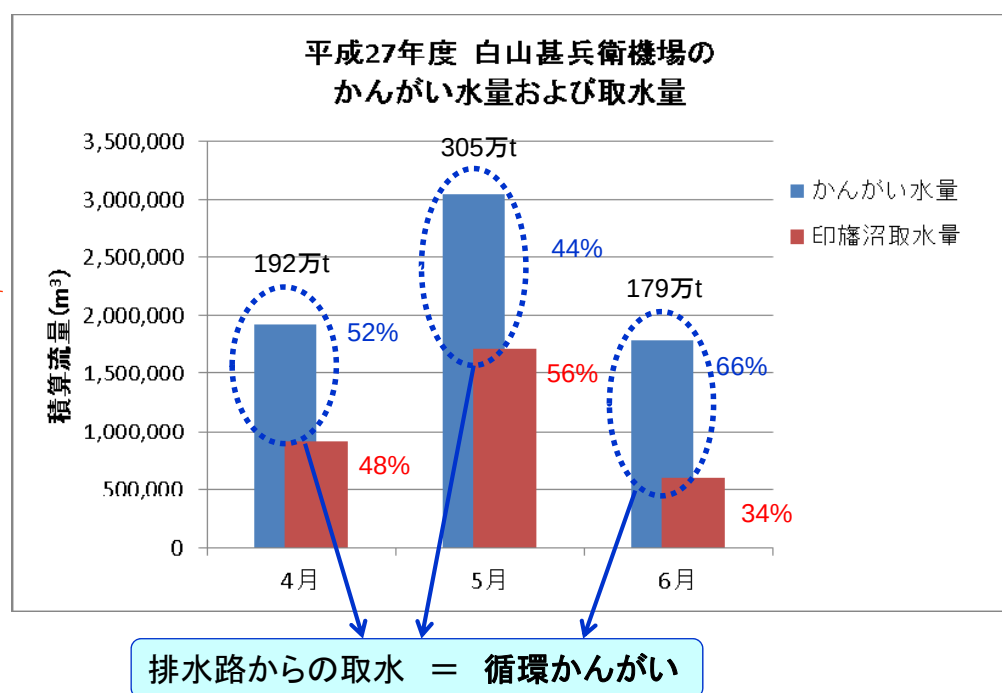
平成27年4月より白山甚兵衛機場が稼働している。かんがい用水量のうち、低地排水路から半分程度取水することにより循環かんがいを行っている。
