## 印旛沼・流域の現状と課題

## 2.1 流域の土地利用と水循環の変化

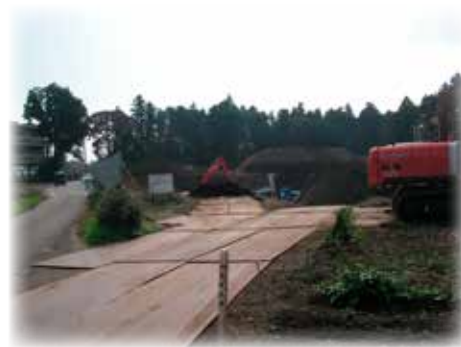
埋め立てられている谷津

谷津及び里山周辺の水田は、土地改良事業等によって乾田化され、生産効率は向上しました。しかし、現在では、農業従事者の高齢化、後継者不足等により耕作放棄地が増加するとともに、谷津・里山の環境が悪化し、斜面林が減少し、竹林化も進んでいます。

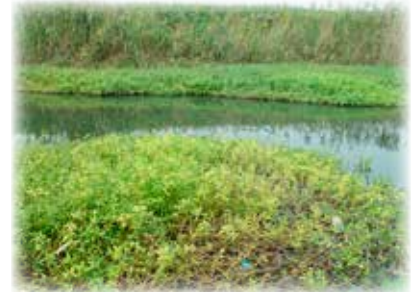
繁茂するナガエツルノゲイトウ

かつて、印旛沼流域には湧水が多く湧出して、その周辺には多様な生物が生息・生育していましたが、現在では、湧水枯渇や谷津の埋め立て等により、良好な生息場が失われています。また、外来種が多く侵入し、特に特定外来生物に指定されているナガエツルノゲイトウ等は、印旛沼周辺に広く生育し、在来の生物に影響を与えています。

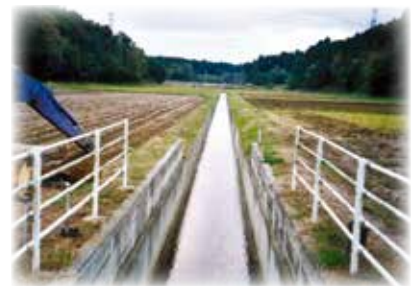
一方、流域の河川等では、治水対策や農地の土地改良等のため、河川及び水路の直線化にあわせ、コンクリート化により、産卵場所となる水辺植生の喪失や、堰や段差による移動経路の遮断によって、魚類等の生物が減少しています。

コンクリート化された水路

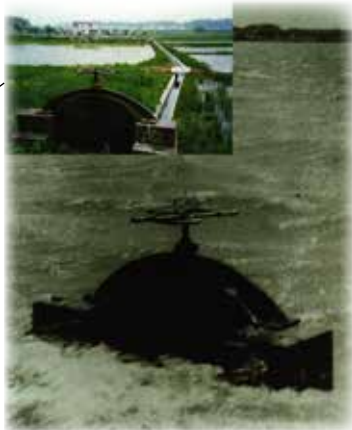
1941(昭和 16)年洪水時の奈良戸水門

利根川との合流点に印旛水門(安食水門)が完成(1922(大正 11)年)し、さらに印旛沼開発事業(1969(昭和 44)年竣工)によって印旛排水機場や大和田排水機場等の治水施設が整備されたことにより、利根川洪水の逆流は抑制され、治水安全度は向上しました。

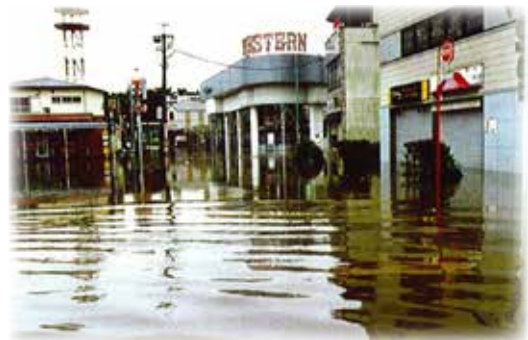
1991(平成 3)年 9 月の台風による洪水(京成佐倉駅前)

しかし、流域の市街化に伴って、降雨時の流出量が増加したことや、低地における土地利用の高度化によって、被害ポテンシャル(災害発生時の被害の深刻さ)が上がったことにより、家屋の浸水や道路の冠水等、水害が発生しています。

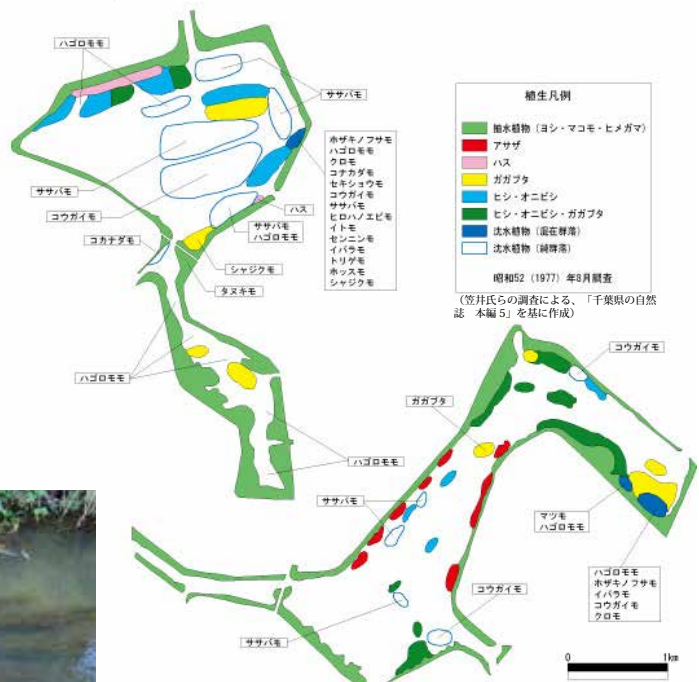
かつての印旛沼は、平均水深が1m程度で遠浅であったため、様々な種類の水草が広く分布し、水草の宝庫でした。しかし、貯水池化による水深増大と水質悪化等の影響によって、水草の生育範囲が激減し、現在ではオニビシが広範囲に群落を形成する他は、ほとんど見られなくなっています。

1977（昭和52）年の植生分布状況
